Nova hidraulika osigurava operativnu pouzdanost rada – nužnu za transport sirovih otpadnih voda

U zapadnoj regiji Španjolske osiguran je pouzdan rad mreže za transport sirovih otpadnih voda, a problemi začepjenja na crpnoj stanici riješeni su novim OpenS-tube® rotorom instaliranim u jednoj od njihovih SL crpki.

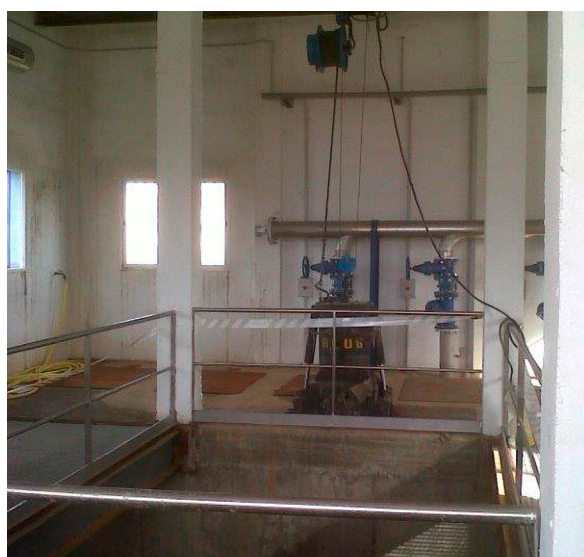
Pogled unutar crpne stanice.

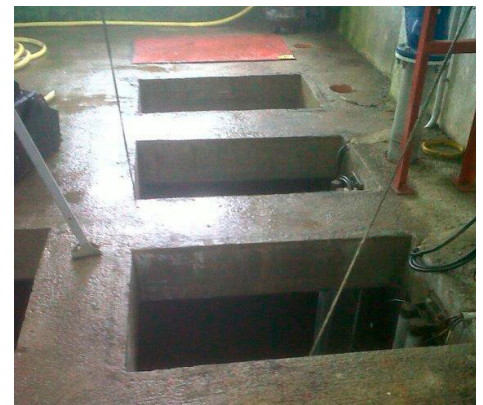
Crpne jame. Crpke su mokro instalirane.

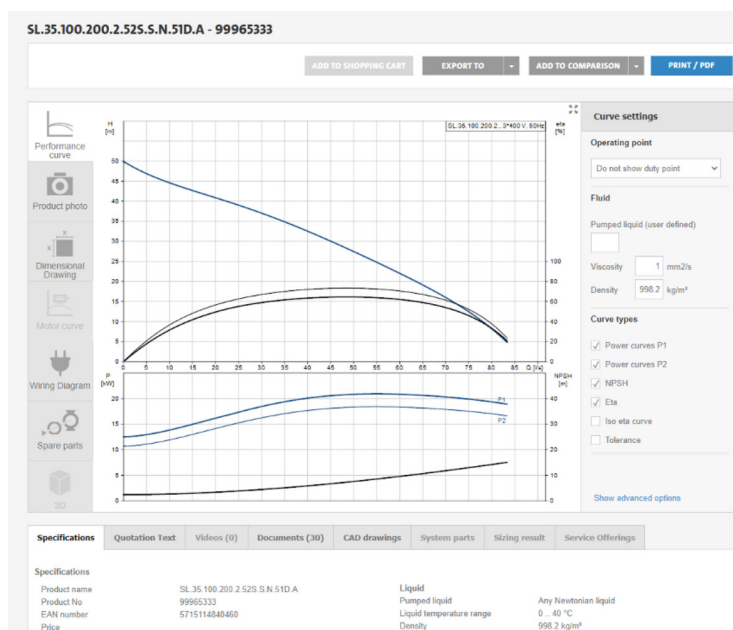
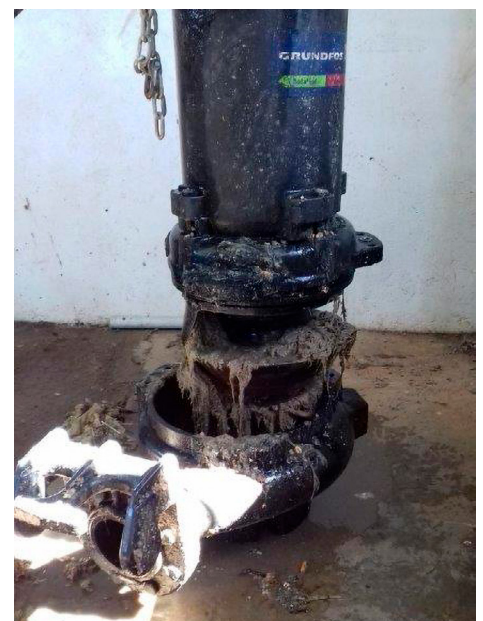
Primjer začepljenja u jednoj od starih crpki.

Glavni razlog problema s začepljenjem bio je taj što mehanički zaslon koji bi trebao djelovati kao predobrada za uklanjanje većih suspendiranih krutina nije uvijek bio na svom položaju. Za ovu određenu crpnu stanicu to je zbog poteškoća u pristupu. U trenutnoj situaciji potrebno je izvaditi i očistiti crpke tri do četiri puta tjedno.
