Nieuwe hydraulica zorgt voor bedrijfszekerheid - een noodzaak voor het transport van ongezuiverd afvalwater

In het westen van Spanje is betrouwbare werking in het stelsel voor ongezuiverd afvalwater gegarandeerd en zijn verstoppingsproblemen in de pompput opgelost met de nieuwe Open S-tube® waaier die in één van hun SL-pompen is geïnstalleerd.

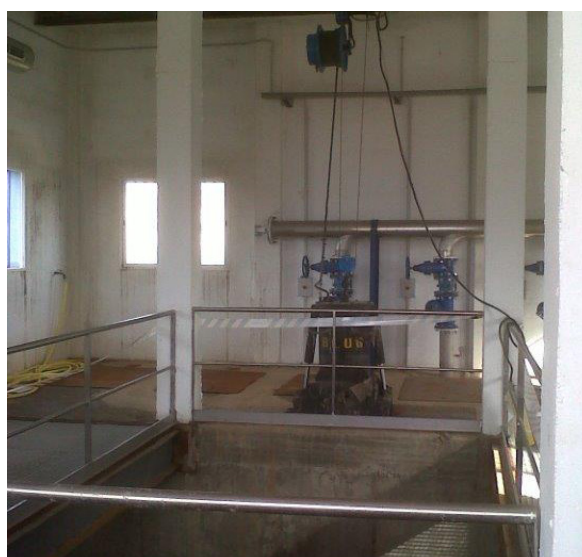
Een kijkje binnen in de pompput.

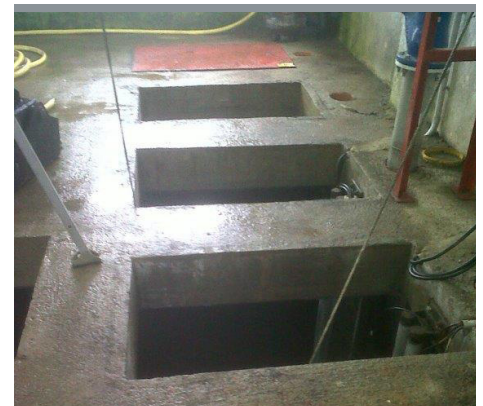
De pompputten. De pompen staan nat opgesteld.

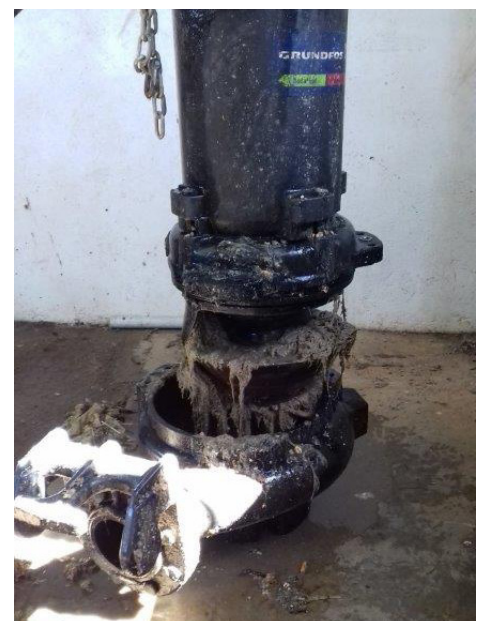
Een voorbeeld van verstopping in één van de oude pompen.

De voornaamste reden voor de verstoppingsproblemen was dat de mechanische zeef, die als voorbehandeling voor de verwijdering van grotere, niet-drijvende vaste deeltjes zou moeten fungeren, niet altijd in positie was. Voor deze specifieke pompput is dit te wijten aan de moeilijke toegankelijkheid. In de huidige situatie moeten de pompen drie tot vier keer per week worden uitgenomen en gereinigd.

De apparatuurbestuurder vroeg Grundfos te helpen om de situatie te verbeteren en een oplossing te bieden die grote vaste stofdeeltjes kan verwerken. De oplossing moest rekening houden met het feit dat er geen goede voorbehandeling is, en een constante inkomende stroom afvalwater met een hoge concentratie textiel (zoals hygiënische doekjes), wat de werking sterk bemoeilijkt door de voortdurende verstopping van de pompen.
