# Nowa hydraulika zapewniająca niezawodne działanie to konieczność w przypadku transportu ścieków

W zachodnim regionie Hiszpanii osiągnięto niezakłócony przepływ ścieków surowych, a problemy z zatykaniem w przepompowni zostały rozwiązane dzięki nowemu wirnikowi Open S-tube® zainstalowanemu w jednej z pomp SL.

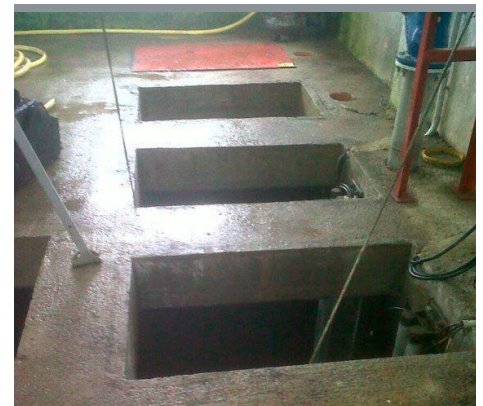
Studzienki pompowe. Pompy w instalacji zatapialnej.

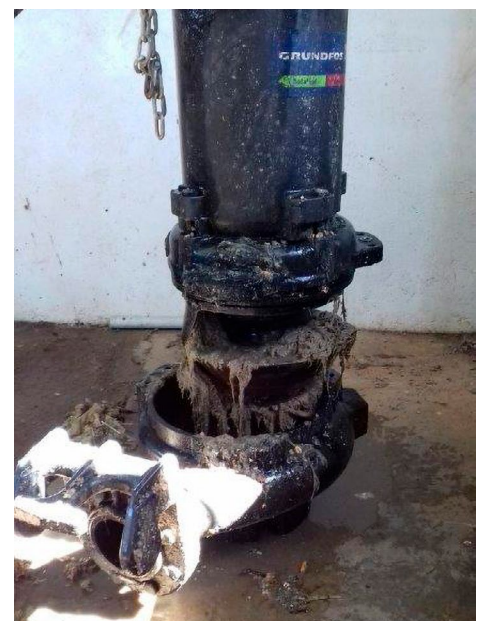
Przykład zatkania w jednej ze starych pomp.

Głównym powodem problemów z zatykaniem instalacji było to, że zastosowana krata, która powinna zatrzymywać większe zanieczyszczenia, nie zawsze była w prawidłowym położeniu. W przypadku tej konkretnej przepompowni jest to związane z ograniczonym miejscem i utrudnionym dostępem. Przy obecnej sytuacji konieczne jest wyjmowanie i czyszczenie pomp trzy do czterech razy w tygodniu.

Kierownik techniczny poprosił firmę Grundfos o pomoc w poprawie sytuacji i dostarczeniu rozwiązania, które poradzi sobie z dużymi ciałami stałymi. Rozwiązanie musiało uwzględniać fakt, że w instalacji nie ma dobrego wstępnego oczyszczania i istnieje stały przepływ ścieków o wysokim stężeniu zanieczyszczeń włóknistych (między innymi chusteczki higieniczne), które często powodowały blokowanie pomp.
