A forma inovadora
como as bombas CRN
proporcionaram um
abastecimento de
água fiável a milhares
de pessoas

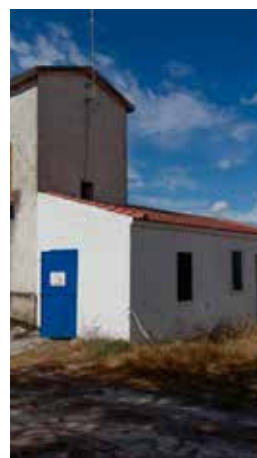
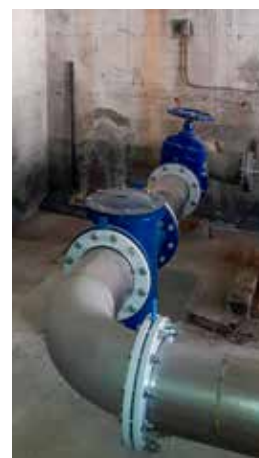
Uma vista pormenorizada da nova tubagem no interior da estação de bombeamento.

No sistema existente, a tubagem era uma das principais causas de preocupação, assim como o tipo de arranque das bombas através de arrancador suave.

Desde que as novas bombas CRN foram instaladas, as roturas na instalação não foram só reduzidas, passaram para zero. Isto ocorre, em parte, devido a um melhor controlo do arranque e paragem dos grupo com variadores de frequência que ajuda a evitar picos de pressão na tubagem.

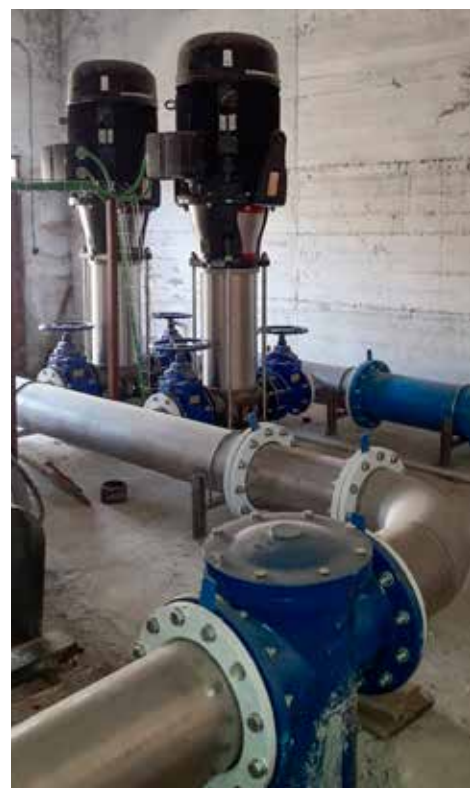
Duas bombas CRN da Grundfos asseguram um abastecimento de água fiável a milhares de pessoas.

A bomba CRN é uma bomba centrífuga em linha multicelular de aço inoxidável de alta qualidade. Destina-se a aplicações de fornecimento de água em que seja necessária uma elevação elevada em relação ao caudal. A gama de bombas CR oferece uma modularidade inigualável para aplicações industriais e de abastecimento de água, incluindo customização de materiais, gama de caudal, uma variedade de empanques, vedantes de borracha e tensões de alimentação.

A Grundfos foi desafiada para ajudar e rapidamente forneceu novas bombas centrífugas CRN que ofereciam um controlo avançado e os mais altos níveis de eficiência. Com as características do design das CRN, tal como a capacidade de substituir os empanques e realizar inspeções hidráulicas regulares sem a necessidade de remover as conexões da tubagem, os trabalhos de manutenção foram significativamente simplificados, com uma poupança de tempo, aumento da fiabilidade e melhoria da tranquilidade.

Mas as bombas CRN, em conjunto com o controlador avançado e os variadores de velocidade, conseguiram rapidamente proporcionar caudais de água elevados a alta pressão, o que reduz o risco de roturas e, em última instância, garante um abastecimento de água fiável.
