## AVISO URGENTE DE RETIRO ACTUALIZADO – Intervalo códigos de producción ampliado – Riesgo de descarga eléctrica en determinados modelos de bombas SQFlex 3”

Grundfos ha iniciado el retiro voluntario de determinadas bombas SQFlex de 3”. El aviso de retiro original se envió el 21 de agosto de 2026. Este aviso actualizado amplía el intervalo de códigos de producción afectados.

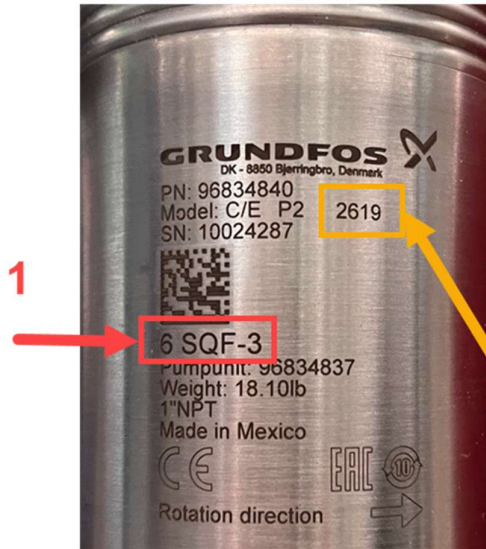
*Ejemplo de placa de identificación:*

**#1** - identifica el modelo de la bomba SQFlex de 3"

**#2** - identifica el código de producción de la bomba SQFlex de 3"

**Explicación del código de producción (año/semana):** En el ejemplo anterior, "2619" es el código de producción, lo que significa que el producto se fabricó en 2026, semana 19. Este código se encuentra dentro del intervalo indicado en la sección A.

- Para confirmar si su bomba está afectada por el retiro, busque la placa de identificación o la etiqueta del empaque y verifique si el **modelo** aparece en la lista anterior.
- Luego verifique si el **código de producción** de la placa de identificación o de la etiqueta del empaque se encuentra dentro del intervalo indicado en la sección A. La sección C de este Apéndice 1 explica cómo leer la placa y la etiqueta.
- Si una bomba corresponde a uno de los modelos indicados y tiene un código de producción dentro del intervalo señalado, la bomba está afectada. Aíslela, suspenda su venta y siga las instrucciones de este aviso, incluido contactar a Grundfos conforme al punto 6 anterior.
